# COMUNE DI ZAGAROLO

OGGETTO : RIQUALIFICAZIONE EDILIZIA DELL'ISTITUTO  
SECONDARIO DI PRIMO GRADO "A. TIBULLO"  
MEDIANTE SOSTITUZIONE DEL BLOCCO AULE  
SUD

## PROGETTO DEFINITIVO

RELAZIONE  
PAESAGGISTICA

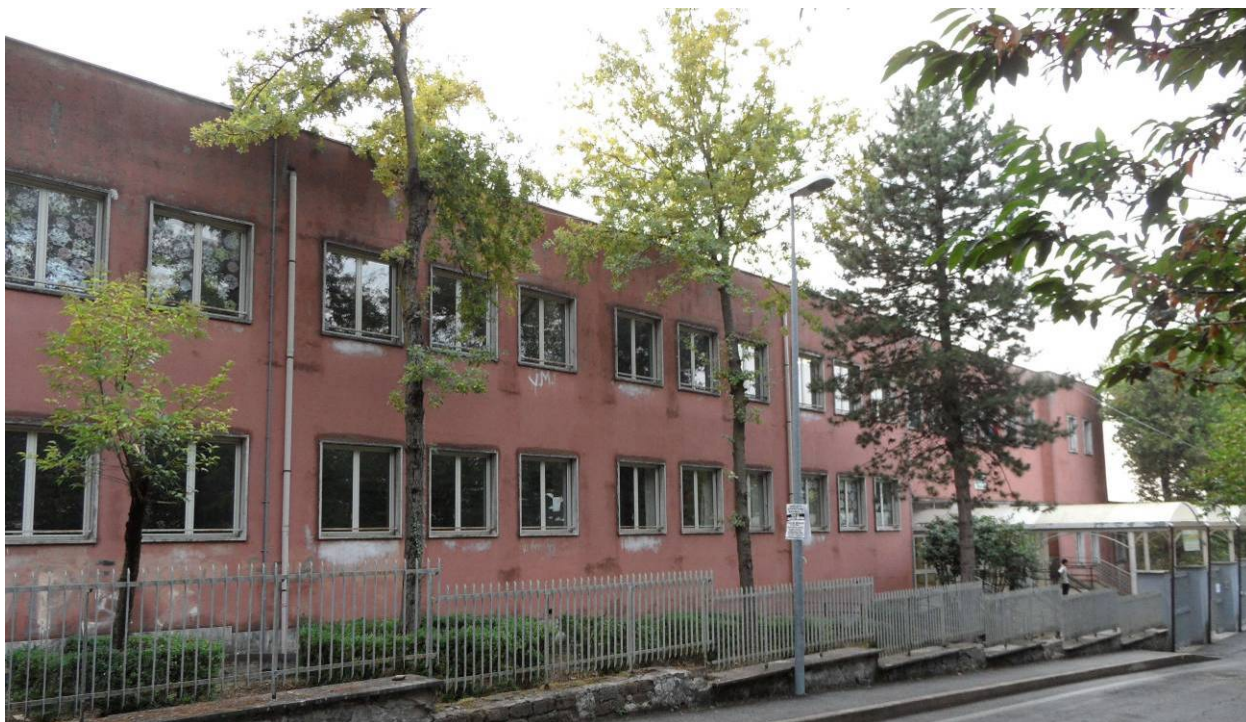
**Figura 2:** prospetto nord-est "blocco aule sud"

Già a prima vista l'edificio presenta sulle facciate evidenti segni di degrado, causati innanzitutto dalla vetustà dell'immobile (il periodo di costruzione si presume ricadere tra la seconda metà degli anni '50 e gli inizi degli anni '60) ed in secondo luogo dall'utilizzo di materiali di bassa qualità. Questi fattori associati all'aggiornamento normativo in materia di edilizia scolastica e costruzioni in zona sismica ad oggi rendono l'immobile, per lo più inadeguato alla sua destinazione d'uso.

Il "blocco aule sud" così come il "blocco aule nord" ospita principalmente aule di tipo ordinario e negli anni non è stato interessato da alcun intervento di miglioramento sismico. Quest'ala dell'edificio, occupata esclusivamente dalla Scuola Media "A. Tibullo" si sviluppa su due livelli fuori terra e risulta rialzata rispetto alla quota del terreno circostante.

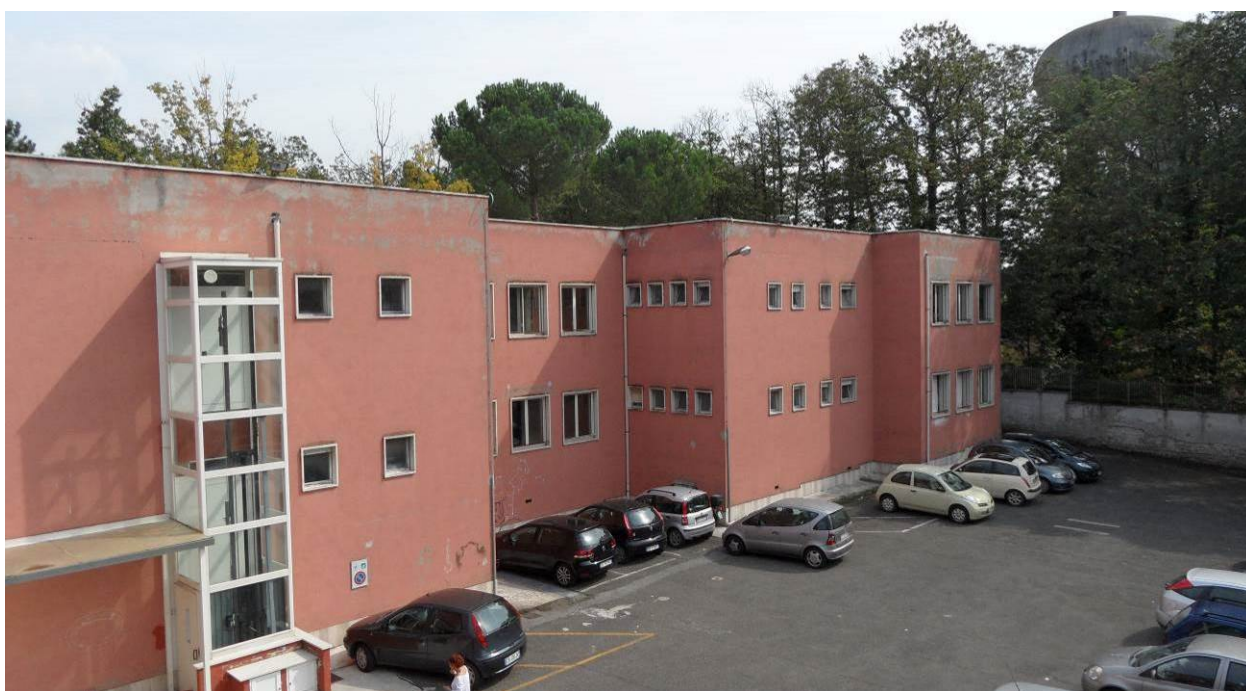
**Figura 3:** prospetto nord-ovest del "blocco aule sud"

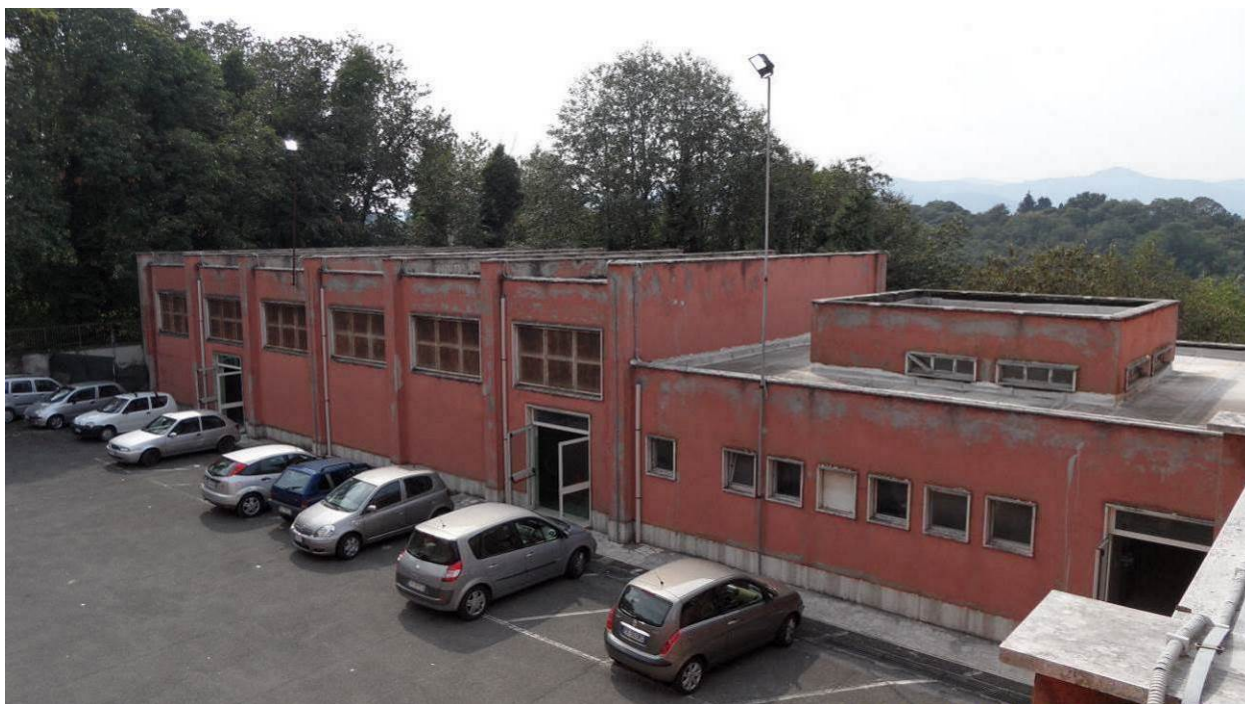
**Figura 4:** prospetto sud-ovest del "blocco palestra"

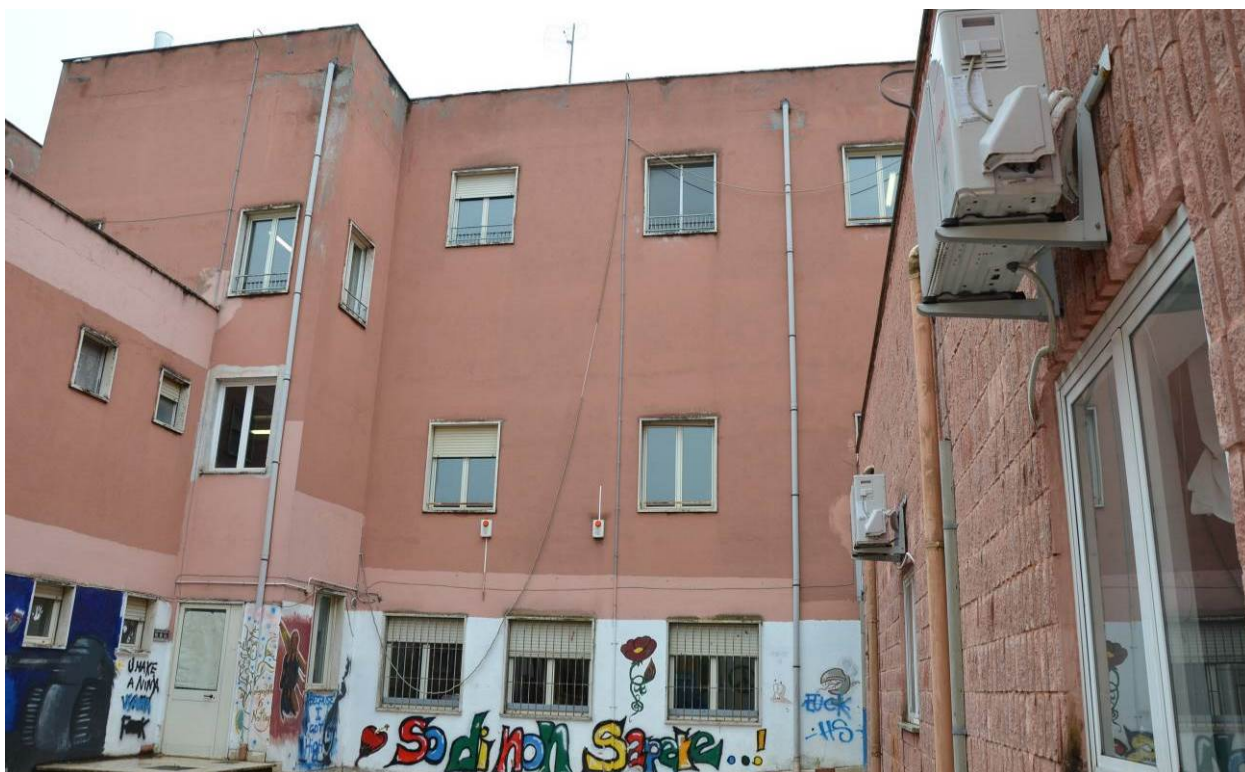
**Figura 5:** prospetto nord "blocco segreteria"

Il "blocco segreteria" si sviluppa parzialmente su quattro piani, di cui il primo occupato dal Liceo Scientifico, mentre i restanti occupati dalla scuola media. Al secondo piano, di appartenenza dell'Istituto "A. Tibullo", si trova l'Auditorium che è stato, di recente, oggetto di ristrutturazione, in quanto il vecchio solaio di copertura della sala risultava alquanto fatiscente a causa di infiltrazioni d'acqua dovute ad un'inefficace impermeabilizzazione dello stesso, che avrebbero molto probabilmente causato il distacco dei fondelli dei laterizi di riempimento. Tutte queste considerazioni, avvallate da ingenti criticità a livello strutturale, hanno portato al completo rifacimento della copertura mediante una struttura in legno lamellare.

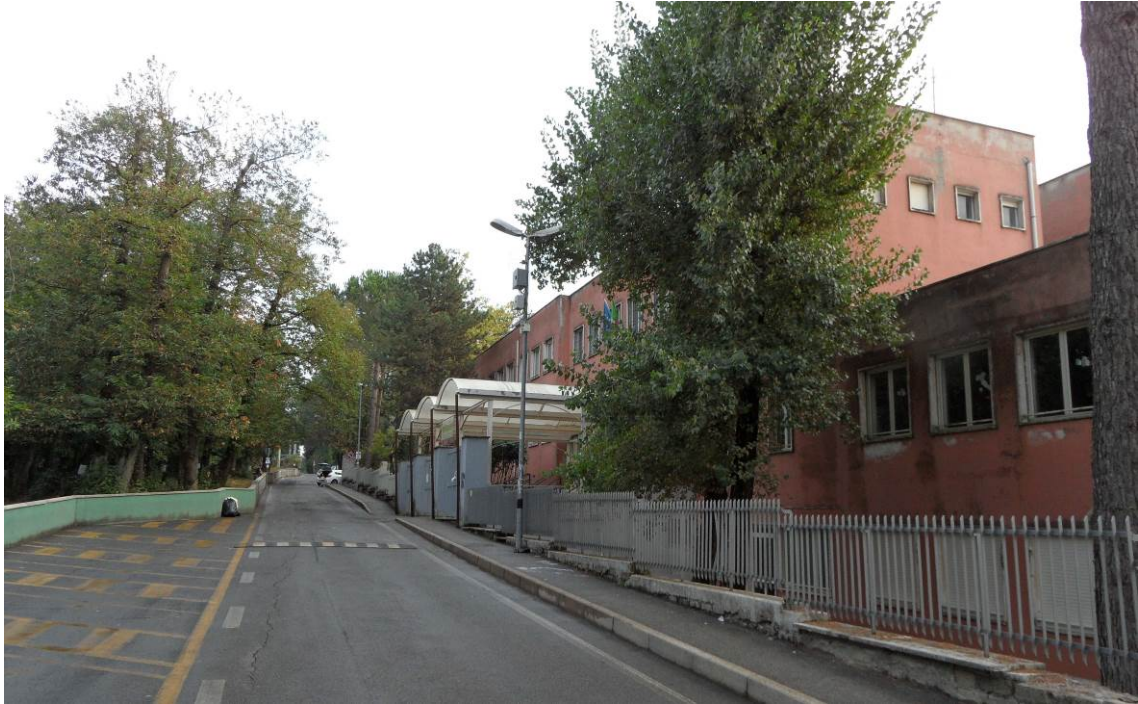
**Figura 6:** vista da Via Colle dei Frati – prospetto nord-est blocco aule sud

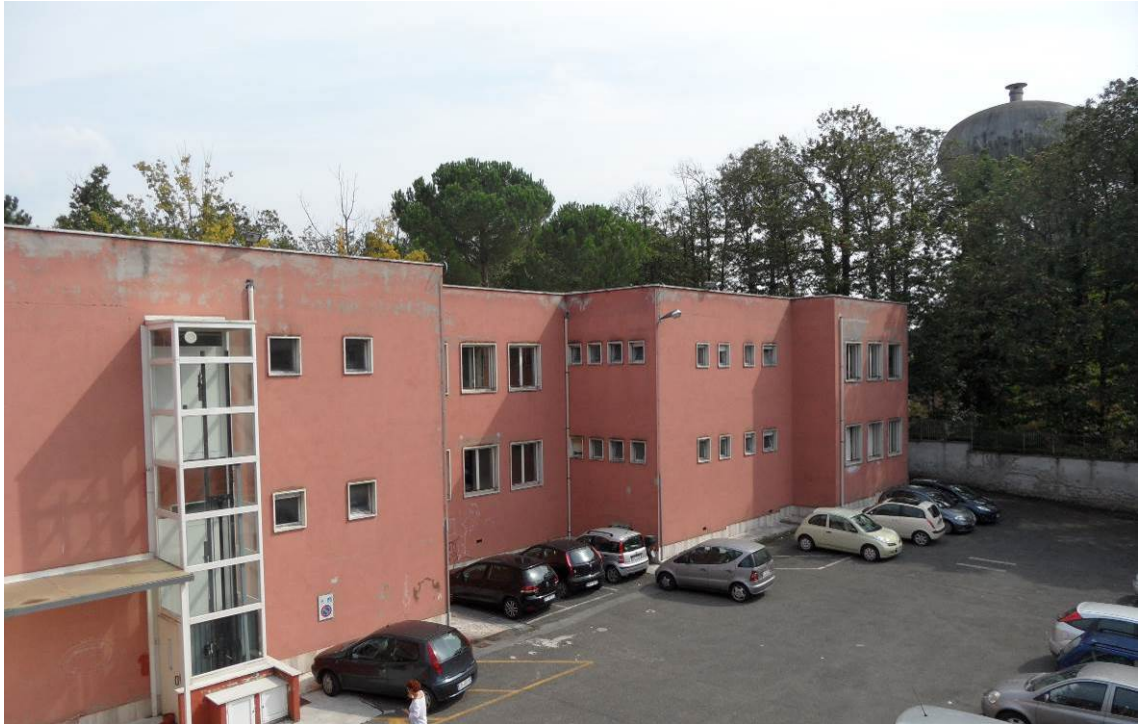
**Figura 8:** prospetto sud-ovest blocco aule sud visto dalla copertura del blocco segreteria

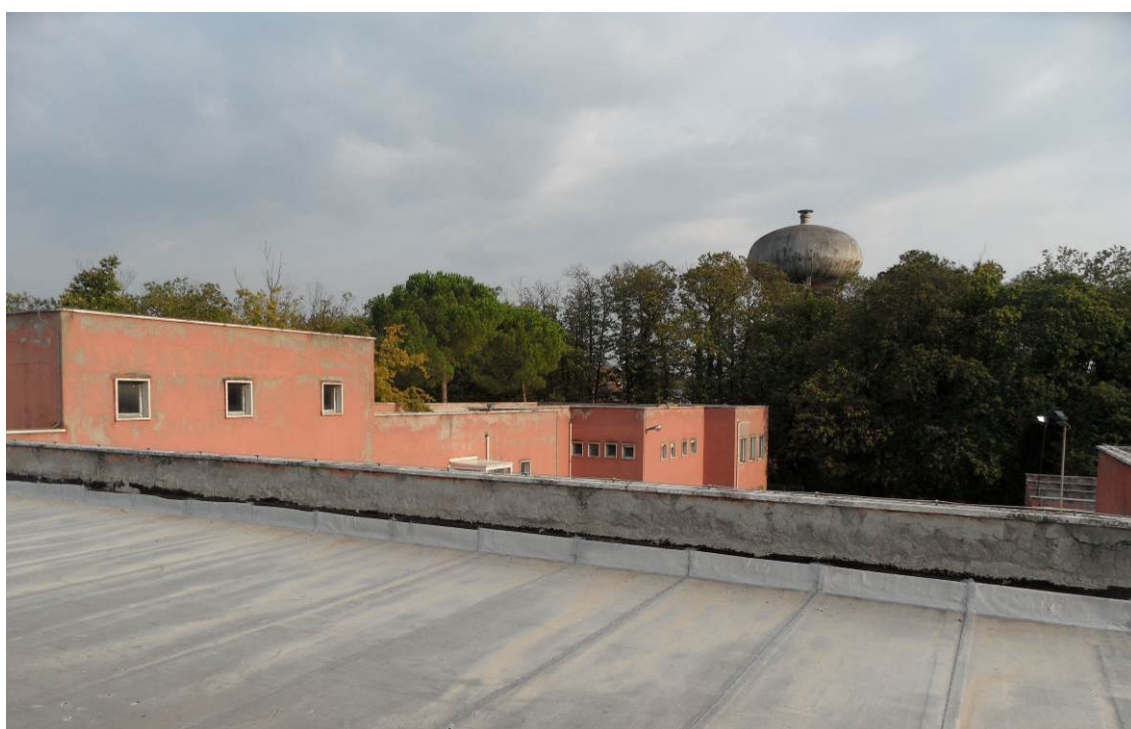
**Figura 11:** prospetto sud-ovest blocco aule sud e paesaggio circostante visto dalla copertura del blocco segreteria

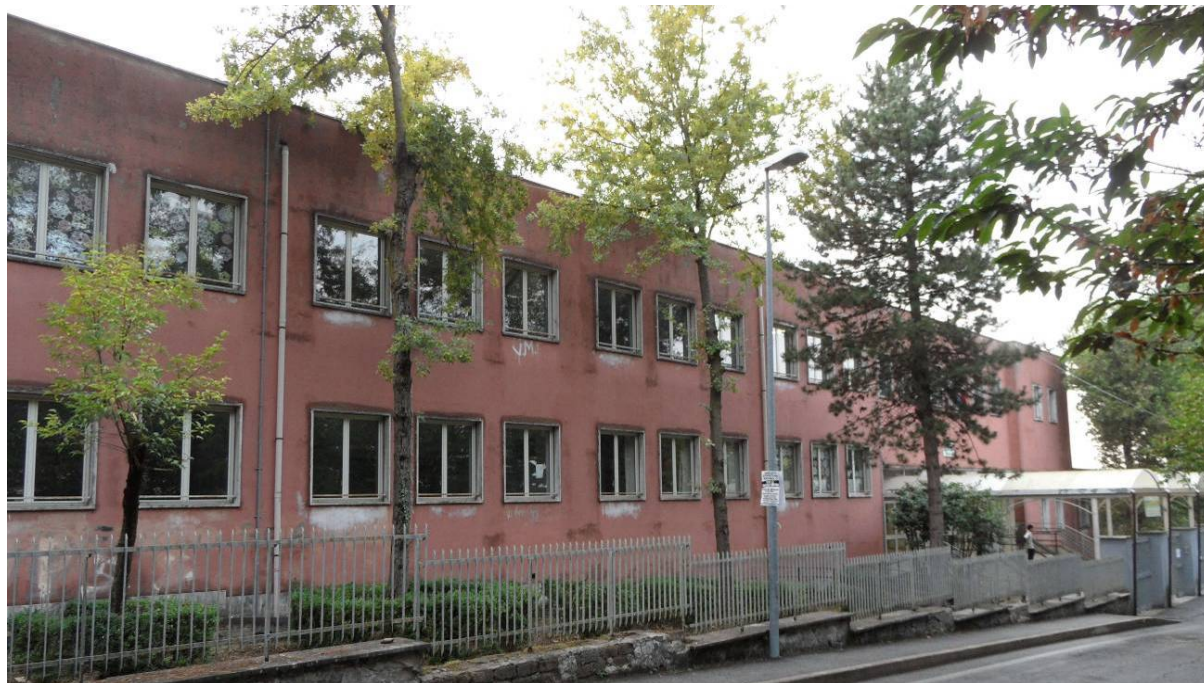
**Figura 15:** prospetto nord-est "blocco aule sud" ad oggi

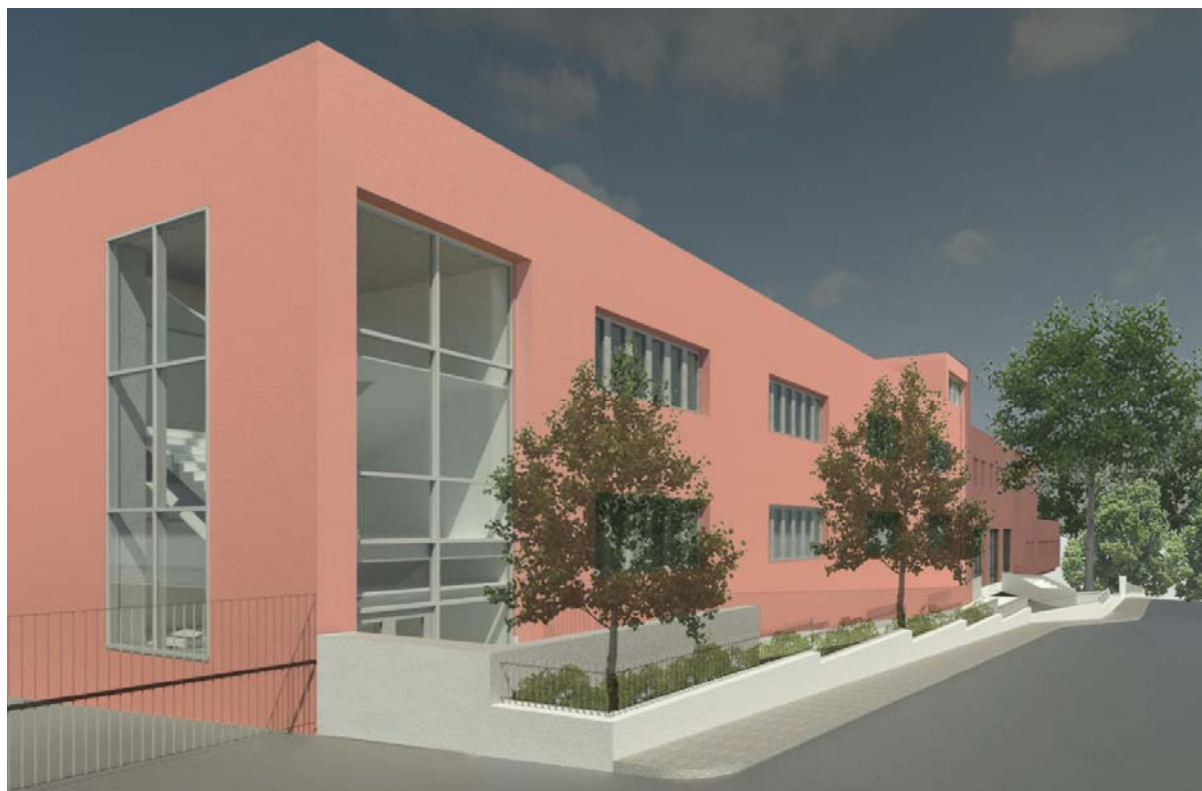
**Figura 16:** prospetto nord-est "blocco aule sud" in progetto

Allo scopo di mitigare al meglio l'intervento, i nuovi volumi verranno intonacati e tinteggiati con lo stesso colore dei blocchi esistenti, i serramenti saranno bianchi in alluminio a taglio termico e, come allo stato attuale, verranno contornati da un'imbotte in pietra di colore chiaro.

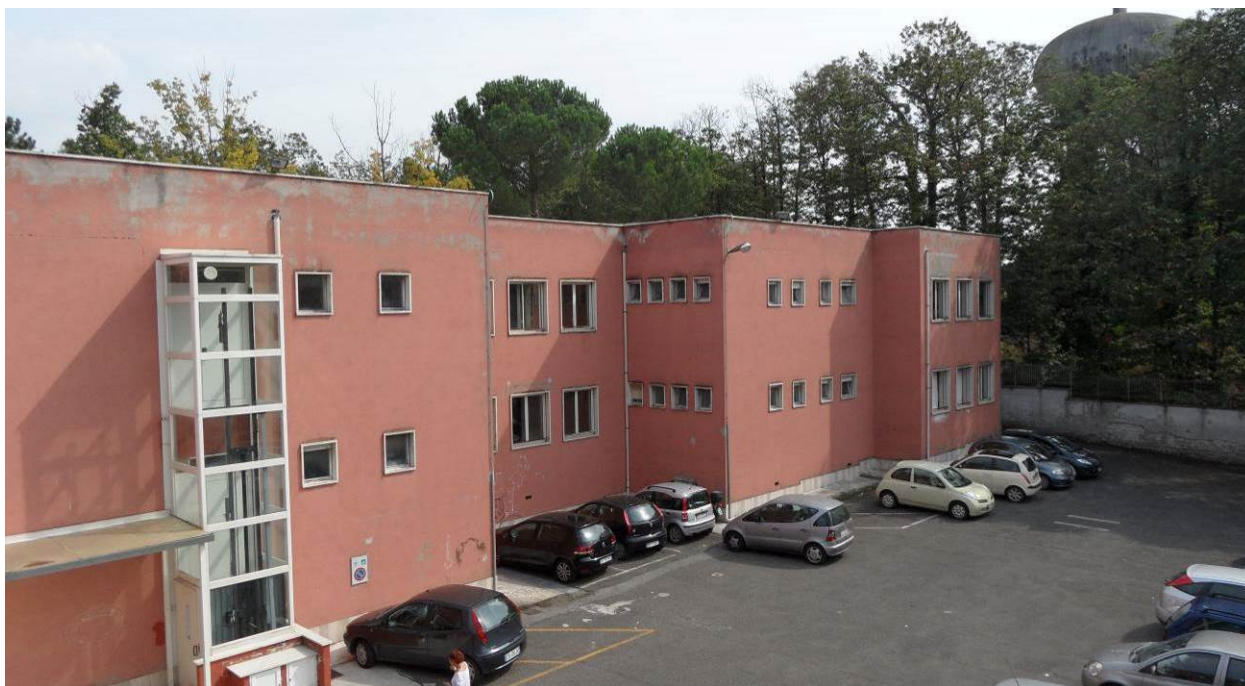
**Figura 17:** prospetto nord-ovest interno alla corte del "blocco aule sud" ad oggi

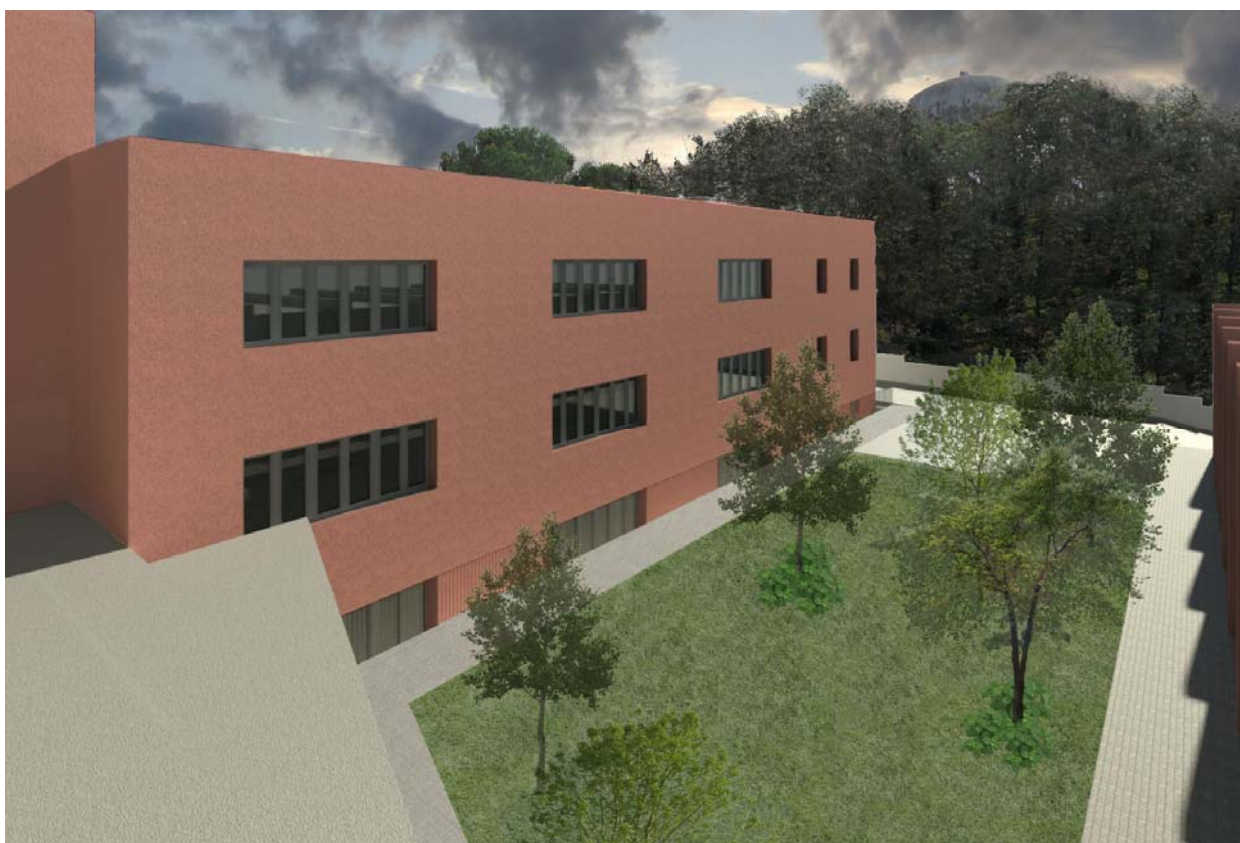
**Figura 18:** prospetto nord-ovest interno alla corte del "blocco aule sud" in progetto
